## ANTECEDENTES

El Sr. Michea ha realizado una serie de reclamos en el tiempo debido a una situación de presunta ocupación por parte de la Dirección de Vialidad a su propiedad, para ello se revisa el plano de dominio inscrito y se superpone a las imágenes satelitales de diferentes épocas:

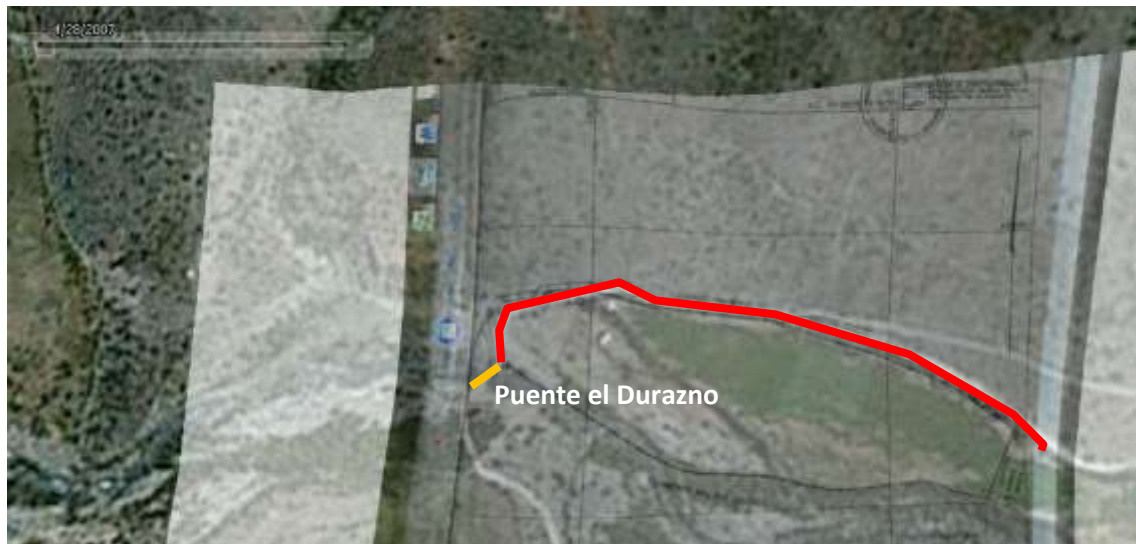
Imagen satelital Año 2007

En esta imagen se puede apreciar que la superposición del plano de propiedad calza casi exactamente con la imagen satelital, y efectivamente el camino bordeaba la propiedad con una curva a la salida del Puente El Durazno

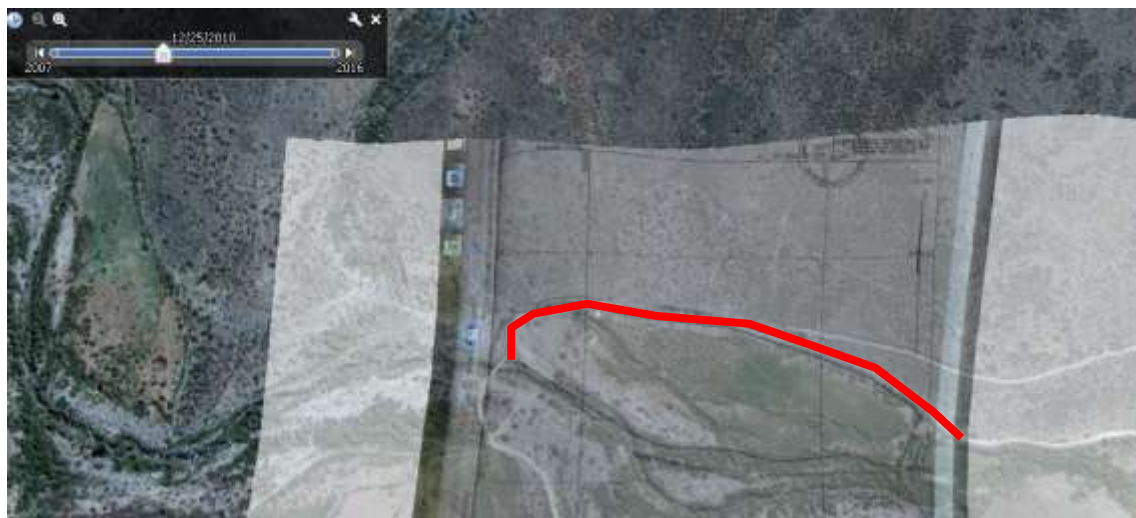
Imagen satelital Año 2010

En esta imagen, el camino sigue manteniendo una condición curva a la salida del puente El Durazno

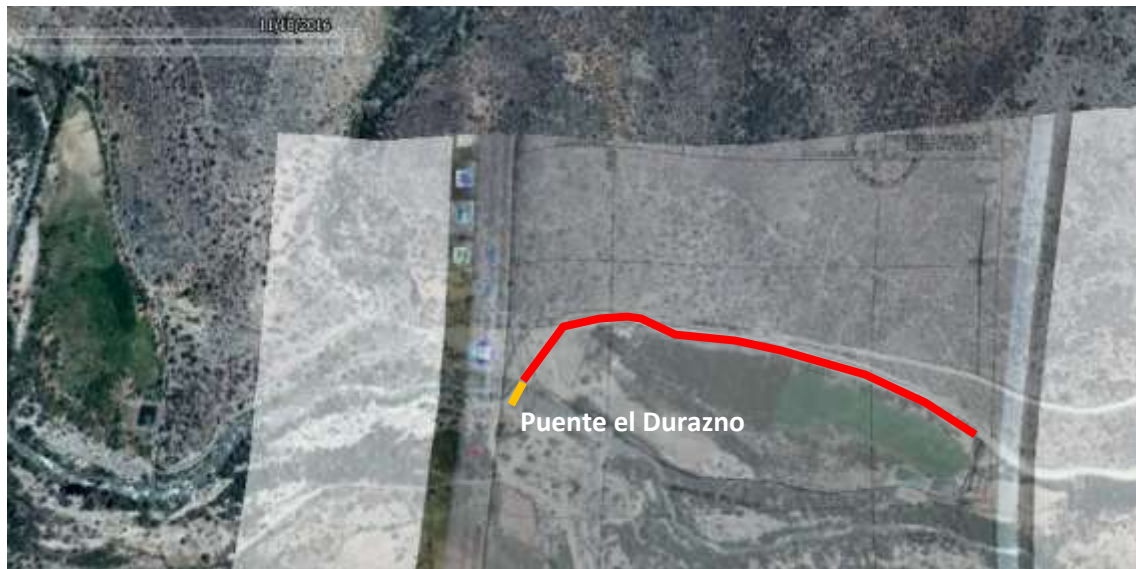
Imagen satelital Año 2016

Sin embargo, ya en la imagen del año 2016 se aprecia un cambio respecto de la del 2010, viendo una rectificación de la posición del camino

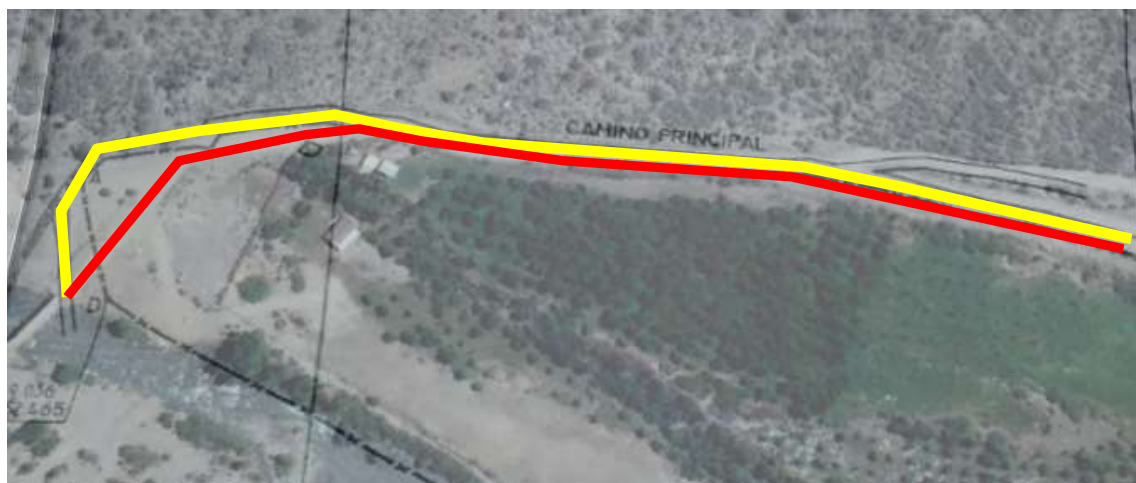
CAMINO ANTIGUO

CAMINO RECTIFICADO, EXISTENTE AL DIA DE HOY

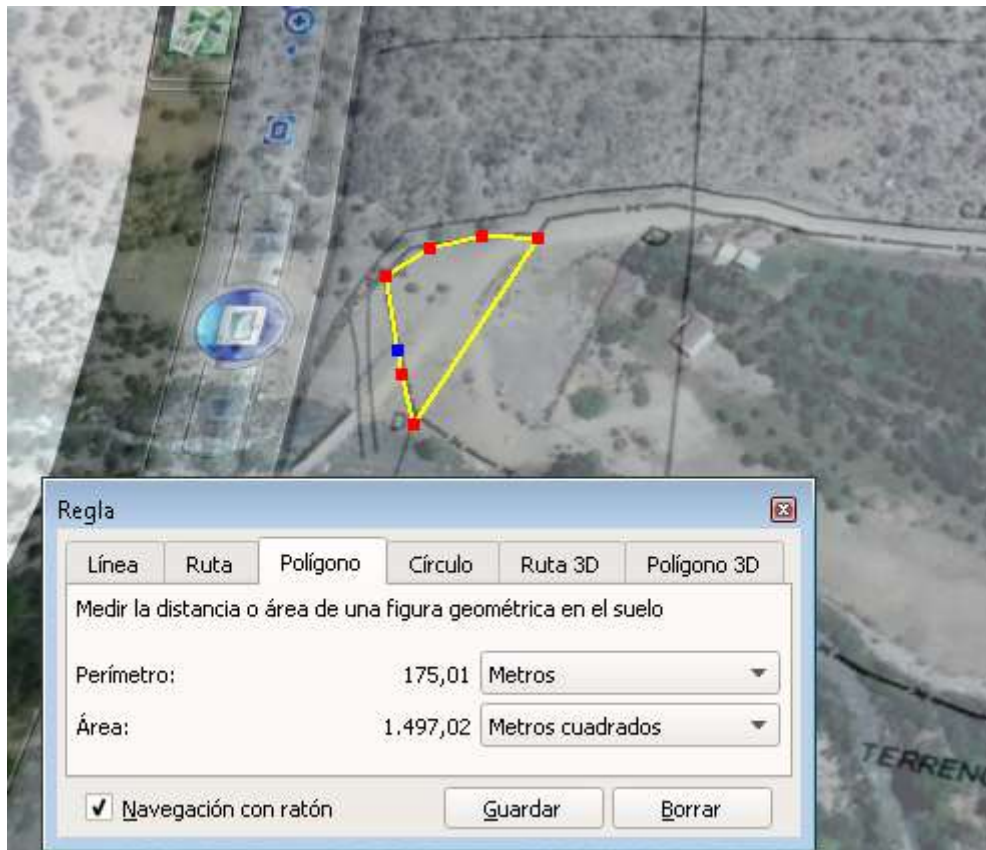
El área afectada sería aproximadamente la que se muestra en la imagen sigte:

Con una superficie **estimada** del orden de 1.497 m<sup>2</sup>, la cual deberá ser **ratificada** con el respectivo levantamiento en terreno. Además, que el nuevo puente tiene un gálibo mayor y se generó un terraplén, tanto en la entrada como salida del mismo.
